Abf. Solgården, 8000 Aarhus C

Tilstands- og vedligeholdelsesrapport

Vedligeholdelsesplan

Rådgiver: **Colliers Byggerådgivning A/S, Silkeborgvej 2, 8000 Aarhus C**

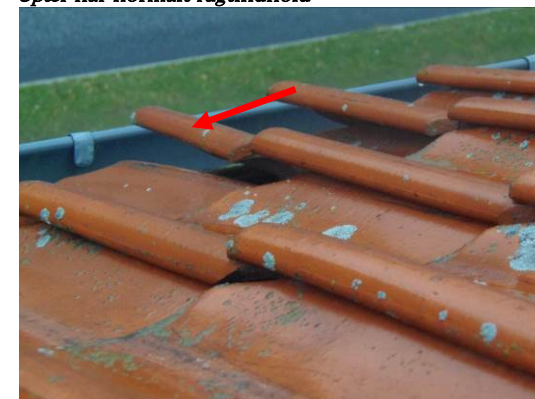
Mod Silkeborgvej 1 ved tagfod tagsten der ligger skævt. Tagsten fastgøres (drift).

Løs tagsten ved tagfod

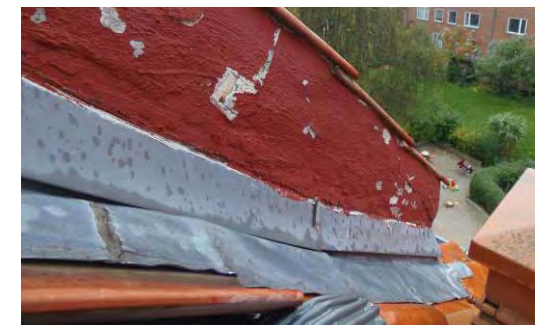
De fleste brandkamsmure har revnedannelser og alle har partielt afskallet maling/pudslag.

Brandkam med defekt pudset/bemalet flade

Stilladser ud for brandkamme opstilles. Vingetegl fjernes, og løst puds fjernes. Ved revnedannelser udføres ommuring. Det skal sikres at brandkamme har højde på minimum 30 cm vinkelret på tagflade.

Brandkamme indklædes i zink ført ned over zinkløskanter.

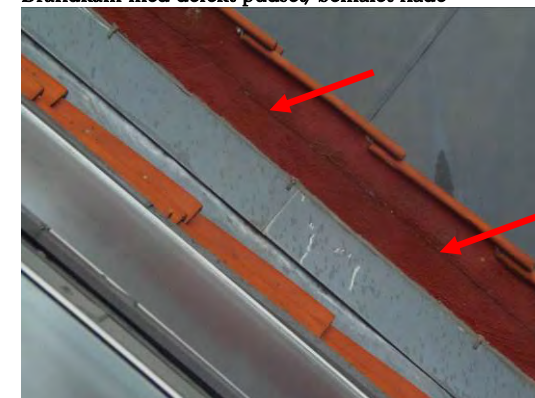
Enkelte brandkamme har større revner hvorfor en renovering bør udføres inden for ca. 1 år.

Brandkam med gennemgående revne

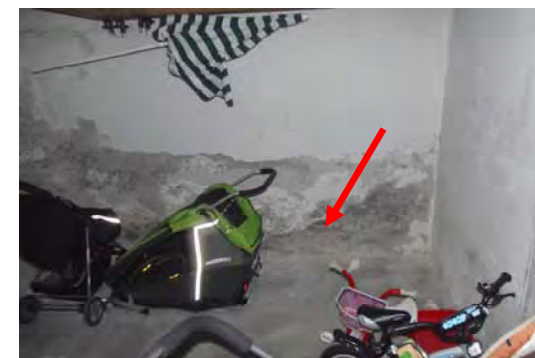
Eksempel skillevæg med opstigende grundfugt

I enkelte rum tydelige tegn på opfugtede teglstensskillevægge - i sær i den nederste del.

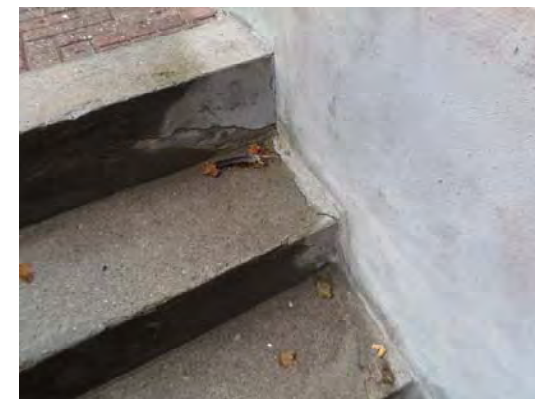
De fleste kældertrapper er i almindelig god tilstand med nyere værn i galvaniseret stål. Betonstøbte trin trænger generelt til eftergåelse/renovering. Værn i god tilstand.

Kældertrappe med skader på trin

Der afsættes et beløb til generel renovering af kældertrapper m.h.t. trin, vanger samt til montering af nye trappeværn hvor de mangler (udføres som øvrige værn).

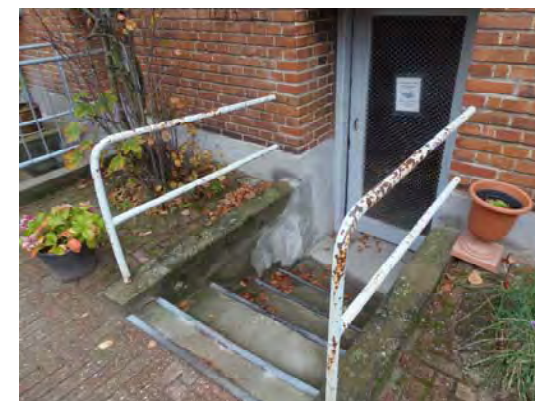
Ved adgang til oprindelige renovationsrum er der oprindelige stålværn. Disse er rustne, ofte løse og overholder ikke krav til værn ved trapper.

Kældertrappe til oprindeligt renovationsrum

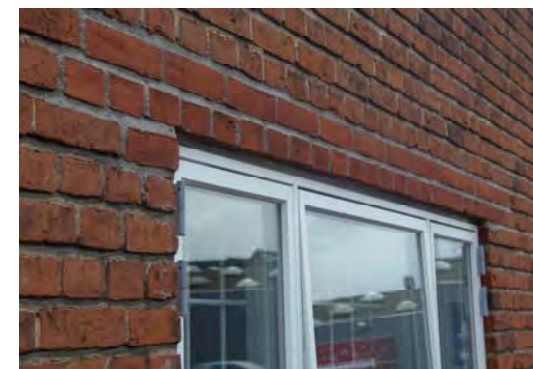
Eksempel på defekt murværk gedefacade

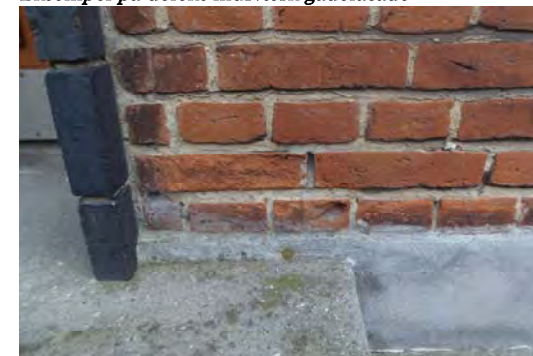
Især ved indgangsdøre er der mindre murstensflader der har dårlige fuger - det skyldes givetvis anvendelse af tørsalte op på facaderne ud for trappetrinene.

Murværk ved indgangsdør skadet af tørsalte

Ved indgangsdøre udskradses fuger og nye udføres. Samtidigt sikres at tørsalt fremover ikke kommer på murstensfladerne.

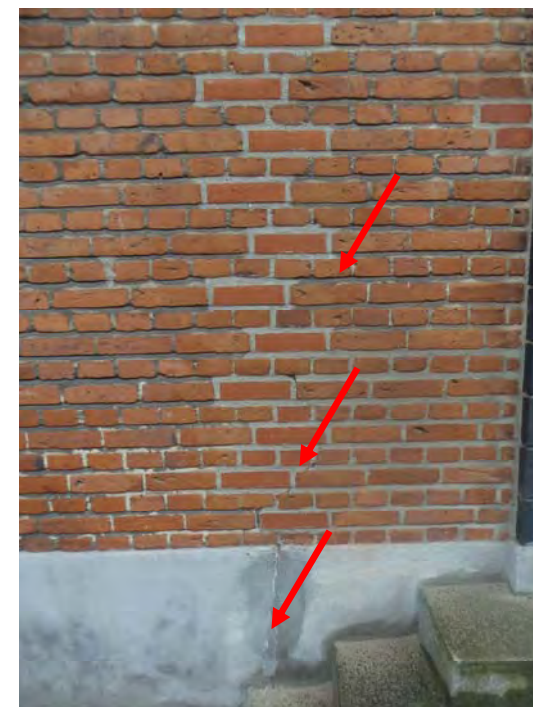
Mod Regenburgsgade er der et sted, hvor der i stueetage ses mindre, lodret revnedannelse der fortsætter ned i sokkelpud-

Lodret revnedannelse mod Regenburgs-gade

Fuger udskradses i området og der indfræses for forstærkning i såvel murværk som i sokkel med rustfri ståljern indlagt i leje-fuger. Der udføres efterfugning af murværk.

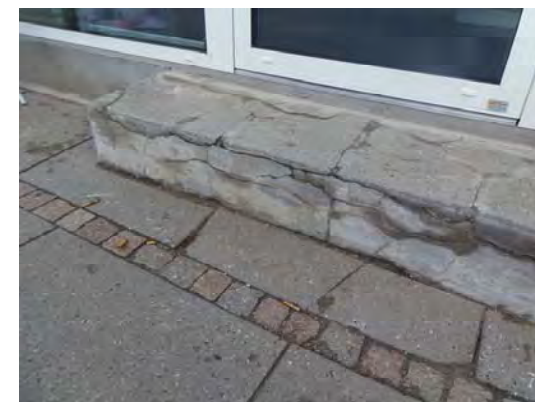
Trapperne er betonstøbte med pudsede flader. Trin bærer præg af renoveringer i flere omgange og i dag fremstår de fleste trin med defekte kanter og flader. En del trappetrin er i dårlig tilstand.

Eksempel på trappetrin med defekte overflader

Defekte pudslag afhugges, ved overgang mellem trappetrin og sokkel udskæres dilatationsfuge. Pudsflader retableres ved anvendelse af produkter fra Sika så ensartet overflade på trappetrin opnås. Mellem trappetrin og sokkel udføres elastisk fuge. Uanset denne renovering må reparationer med 2-5 års mellemrum påregnes.

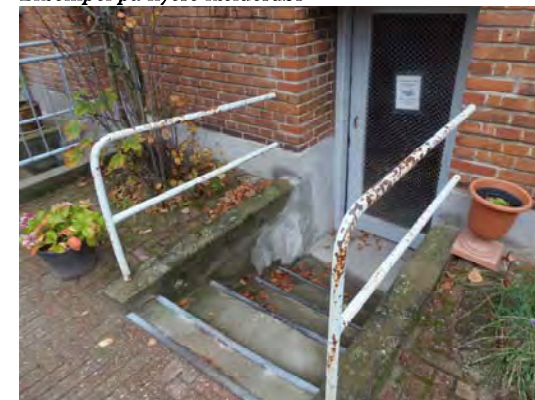
Oprindelige rammedøre med trådgitter. Dørene er alle nedslidte.

Eksempel gammel gitterdør mod opr. affaldsrum

Døre udskiftes til nye døre med samme udseende som øvrige døre.

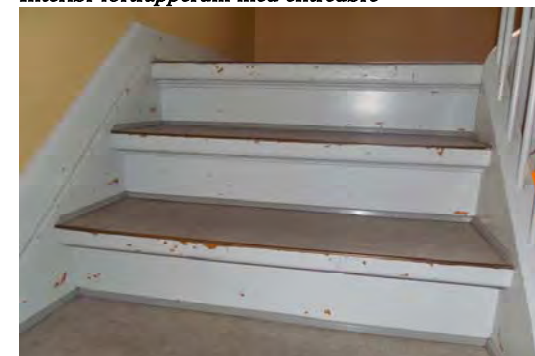
Der er således snavs/striber på trappeundersider, vægge og fodpaneler samt afskallet maling en del steder - herunder på

Eksempel på stødtrin og vanger med afskallet maling

Lofter, vægge inklusive forudgående murerreparation samt alt træværk malerbehandles.

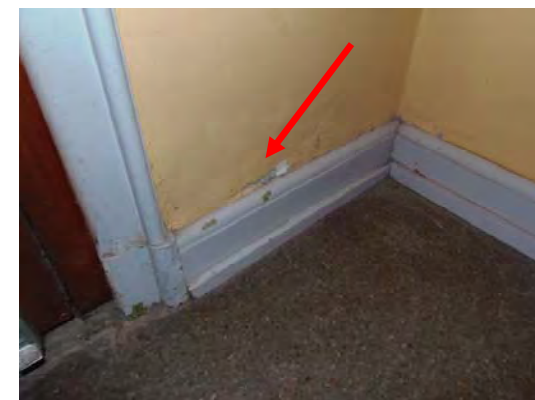
Omgivende vægge er 1/2-stens mure. I enkelte trapperum er der skader fra tilstødende lokaler, mindre partier med såkaldt skrukpuds og mindre områder med revnedannelse i pudslaget. Ud for indgangsdøre er der desuden mindre områder med defekt pudslag grundet opstigende grundfugt.

Eksempel på løst puds ved indgangsdør

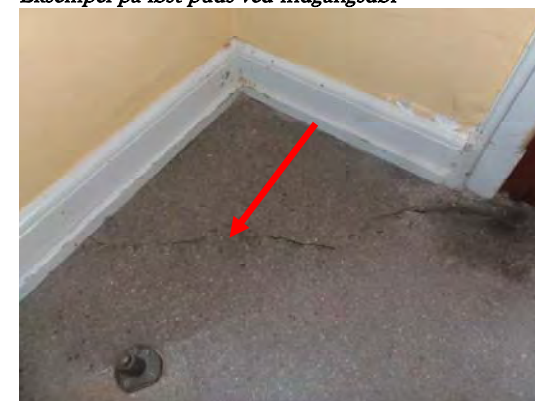
Ved indgangsreposer er der betonstøbt dæk med terrazzo. I enkelte trapperum er der revnedannelser i terrazzolaget.

Eksempel på revne i terrazzo ved indgangsrepos.

Hvor der er revneskadede terrazzogulve renoveres disse.

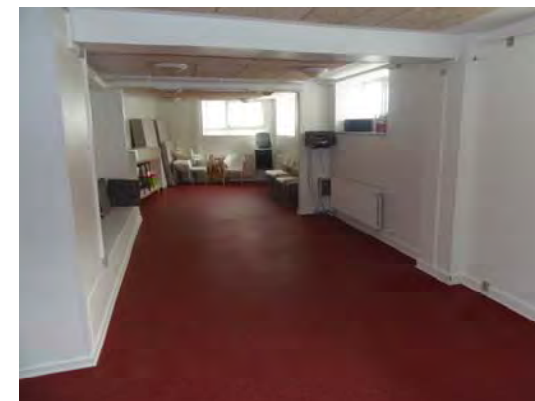
I fælleslokale har eksisterende linoleumsbelægningen afsmittende overflade. I gæstelokale samt i bestyrelseslokale er der lugt af "lim".

Interiør festlokale

Linoleum i fælleslokale bør udskiftes lige som gulv i gæstelokale og bestyrelseslokale anbefales udskiftet (ikke prissat).
