Abf. Solgården, 8000 Aarhus C

Tilstands- og vedligeholdelsesrapport

Vedligeholdelsesplan

Rådgiver: **Colliers Byggerådgivning A/S, Silkeborgvej 2, 8000 Aarhus C**

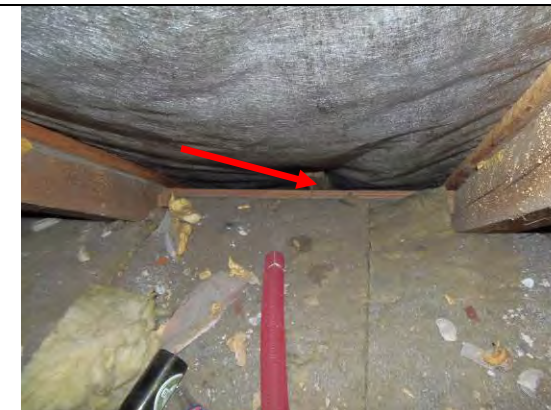
1.1 Hanebåndsspærfag beklædt med røde vingetegls på undertag (Haloten). Det anvendte er et let undertag. Der er foretaget efterisolering af tagkonstruktionen.

Undertagsfag set mod skråvæg - ventilation synes ok

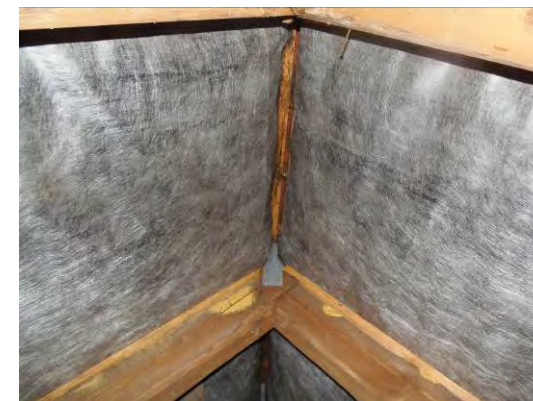
Tagkonstruktionens helhedstilstand er almindelig god for nyere tagbelægning – dårlig ved brandkammer.

Restlevetid for tagsten ca. 40 år. Restlevetid for undertag skønnes at være 15-30 (levetid er usikker grundet manglende erfaring og eventuel påvirkning af dagslys).

Ventileret rygningsskonstruktion med topplanke

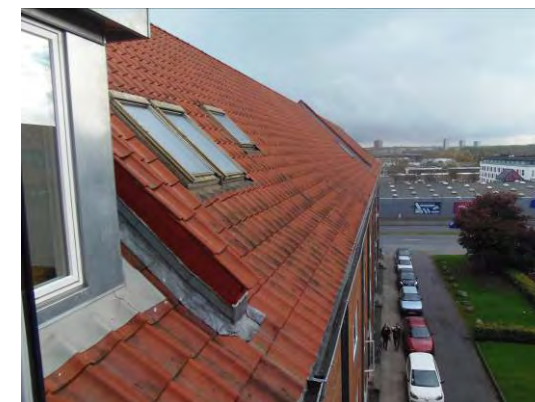
Intakt tagflade

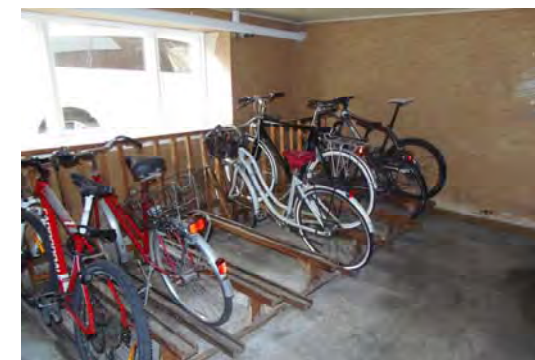
Der er på dette stade ikke anført specifikke renoveringer af de enkelte kælderrum. Der er dog en del kælderrum der trænger til renovering. Så der er i budget afsat en skønnet udgift.

Kælderrum anvendt til cykeldepot

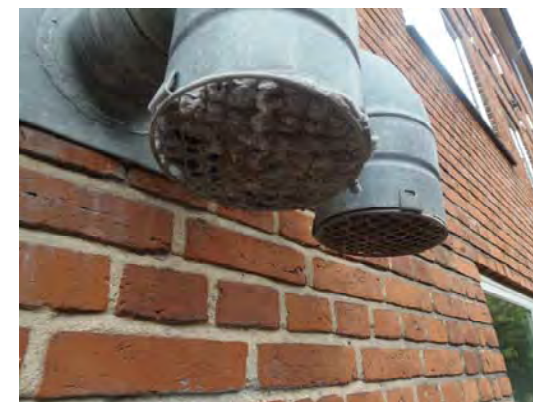
Afkastrør fællesvaskerier renses (drift)

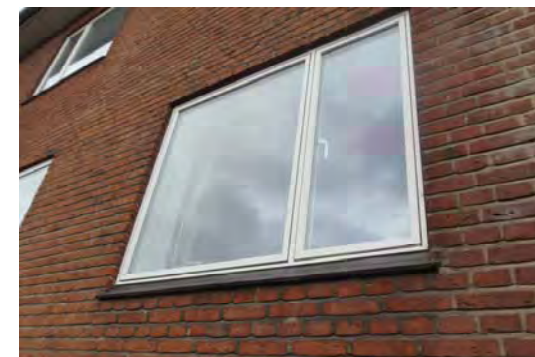
Eksempel på nyt vindue mod bolig

Der udføres drift på vinduerne i henhold til leverandørens anvisning (drift).

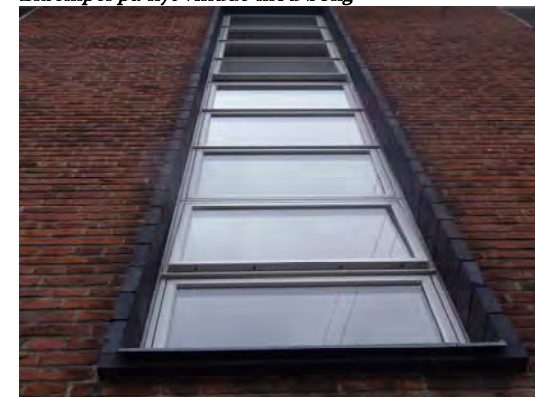
Eksempel på nyt vinduesparti mod trapperum

Helhedstilstanden er god.

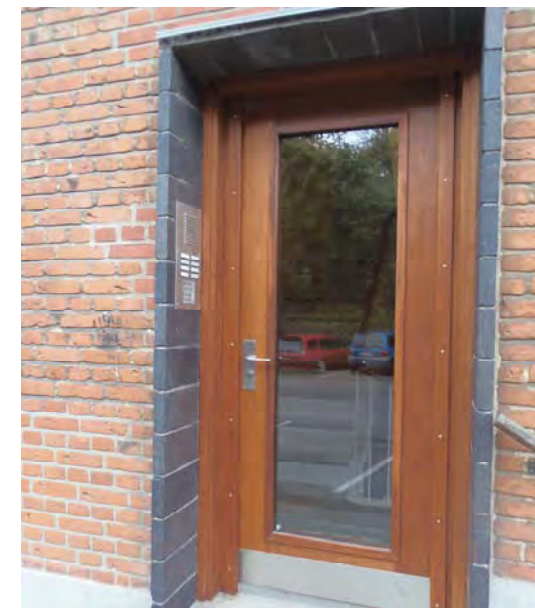
Yderdørsparti mod gade

Yderdøre mod gade efterbehandles hvert 3. år inklusive eftergæelse af beslag.

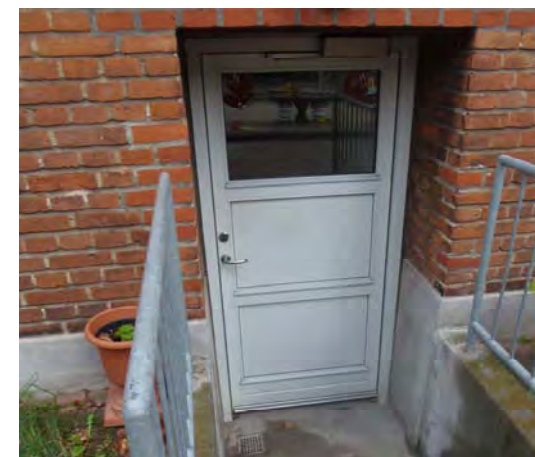
Almindelig god tilstand med behov for overfladebehandling.

Eksempel på nyere kælderdør

Døre afslibes, grundes og bemaales. Beslag, dørpumper m.v. eftergås og justeres. Mod cykelrum: Kraftig dørplade i rustfrit stål monteres nederst på dørblad (sparkeplade).

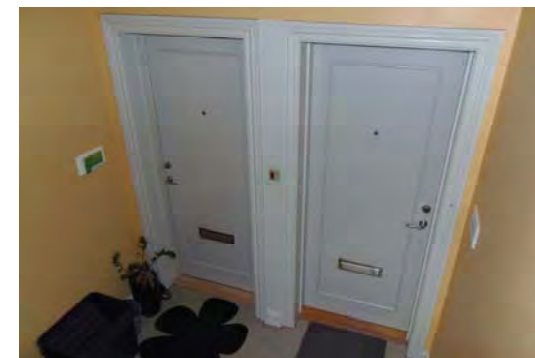
Trin og reposer har ældre linoleumsbælgning. Tilstanden er almindelig god med en forventet restlevetid på ca. 15 år. Der er enkelte reposer hvor der er mindre og ubetydelige revnedannelser.

Interiør fortrapperum med entrédøre

Hvor der er revneskadede terrazzogulve renoveres disse.

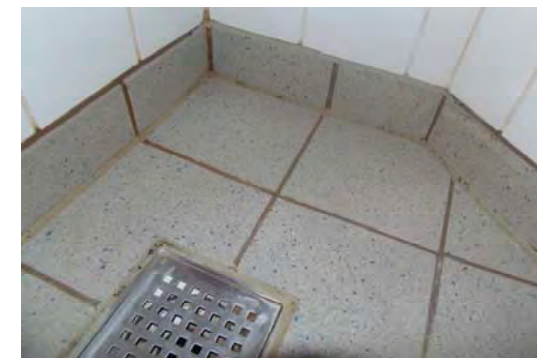
Der er ikke ved de besigtigede lejligheder fundet alvorlige fejl eller skader. Tilstand af badeværelser henhører under den enkelte andelshaver hvorfor der ikke er afsat midler i budget.

Interiør gulv/vægge i et typisk badeværelse

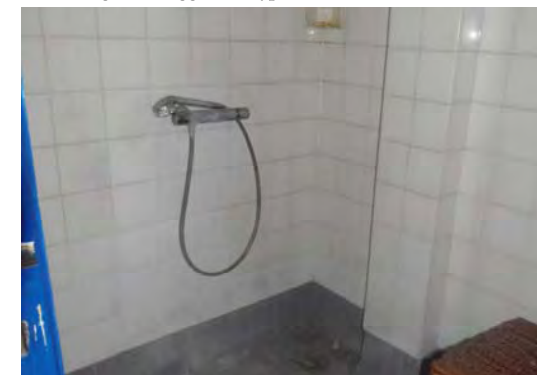
Der er indrettet fællesbade som nu meget sjældent anvendes. Foreningen overvejer fremtidsplanerne for disse.

Interiør fællesbad

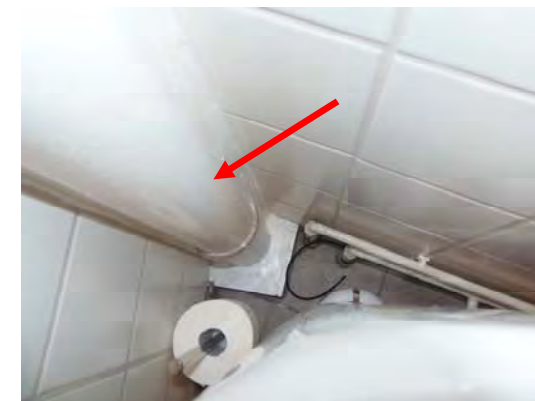
Tilstanden er god.

Eksempel udskiftet faldstamme i badeværelse

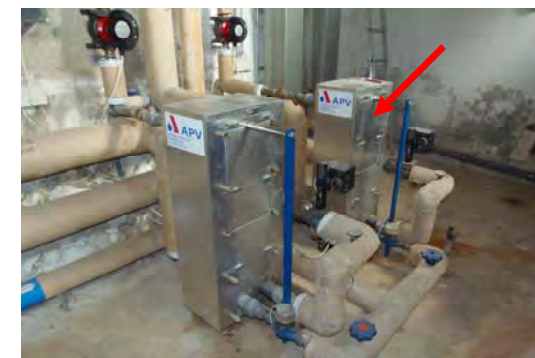
Ingen utætheder eller tæringer konstateret.

Nyere varmevekslere i teknikrum

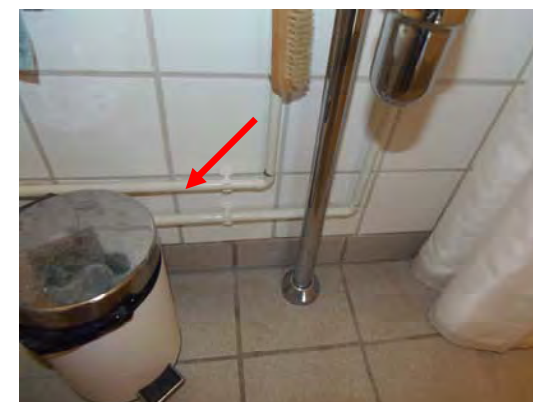
Over middel.

Eksempel på udskiftet, synlig rørføring badeværelse

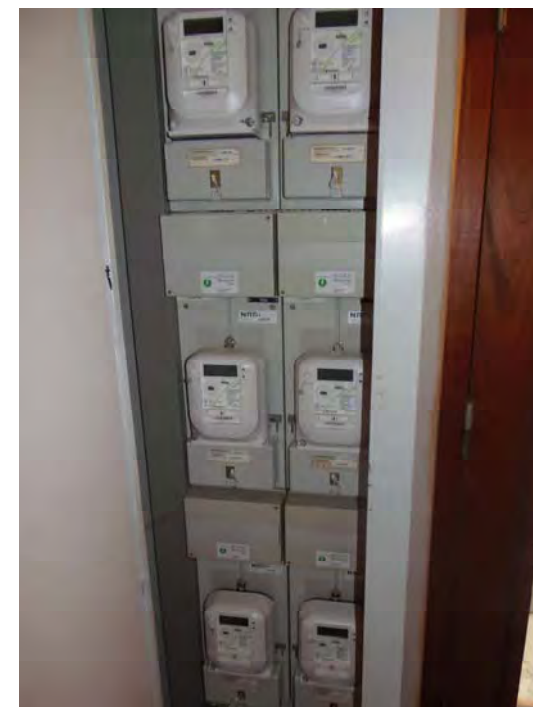
Målere er generelt placeret i skabe på væg i trapperum i hver opgang. Der er for nyligt udskiftet til nye målere. Gruppetavler er i boligerne. Tilstand synes at være ok. Inspektion udføres årligt (drift).

Eksempel på målertavle i trapperum

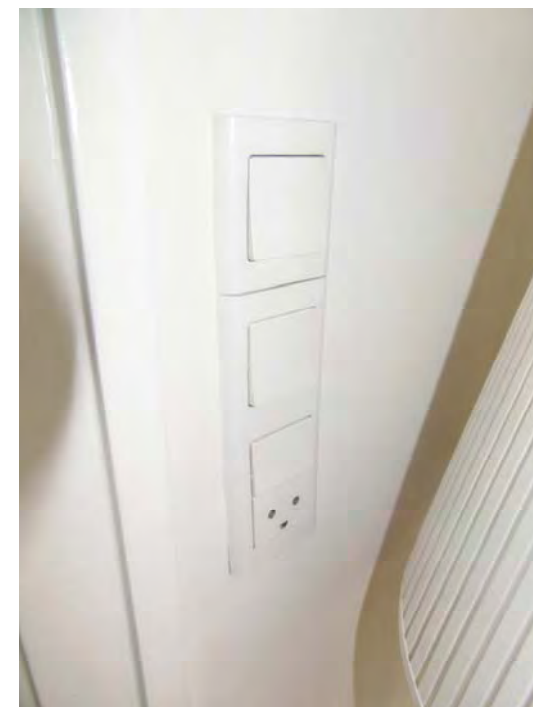
I opholdsrum er der ikke i besigtigede boliger set gamle stofledninger. Renovering af el er i de enkelte lejligheder udført på forskellig måde.

Eksempel på nye elkontakter i lejlighed
